# Rotura del implante protésico tras artroplastia total de cadera: una complicación infrecuente. A propósito de un caso y revisión de la literatura.

La rotura del vástago femoral es una complicación infrecuente tras la artroplastia total de cadera, teniendo lugar en el 0,23% de los casos. Debido a su infrecuencia, se presenta el caso de un varón de 64 años con prótesis de cadera bilateral y rotura del cuello femoral en el miembro inferior izquierdo.

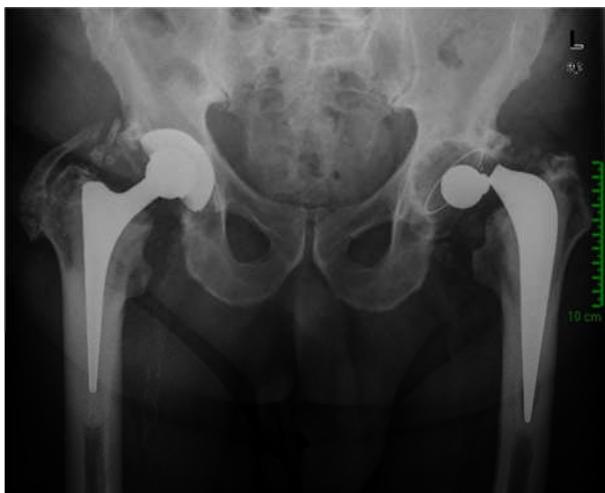
En la exploración física, presentaba dolor a nivel de la región inguinal izquierda, con acortamiento del miembro inferior izquierdo respecto al contralateral, rotación externa de dicha extremidad y limitación para la flexión de la cadera. En la radiografía de pelvis, se evidenció una rotura del cuello femoral izquierdo (Fig. 1).

**Figura 1.** Radiografía simple en la que se aprecia una rotura de prótesis de cadera a nivel del cuello femoral (miembro inferior izquierdo).

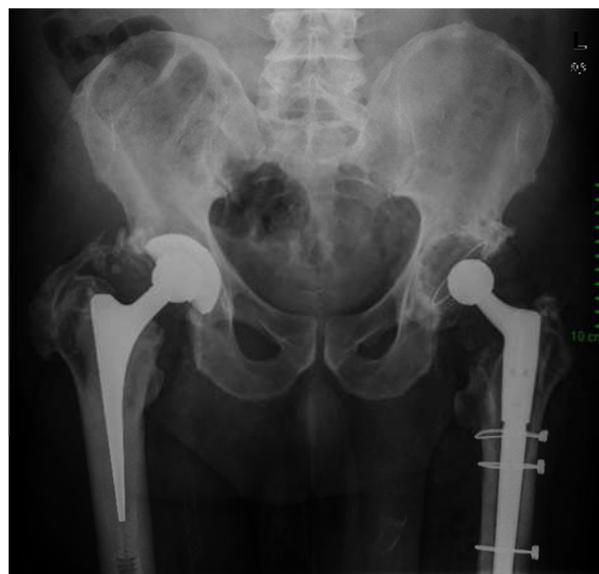
**Figura 2.** Radiografía simple en la que se aprecia la cirugía de revisión protésica, con reemplazo de la prótesis y cerclajes (miembro inferior izquierdo).

Se realizó cirugía de revisión protésica, con reemplazo de la prótesis y cerclajes (Fig. 2), consiguiendo una estabilidad adecuada de la articulación.
