Recambio de platillo de polietileno en prótesis de rodilla integrada. A propósito de una caso

Polyethylene insert revision in a well fixed total knee arthroplasty. A case report

F.M. CANILLAS DEL REY, D. NIETO LÓPEZ, F. CARBALLO VAZQUEZ, J. SANJURJO NAVARRO.

SERVICIO DE TRAUMATOLOGÍA Y CIRUGÍA ORTOPÉDICA. HOSPITAL CENTRAL DE CRUZ ROJA. MADRID.

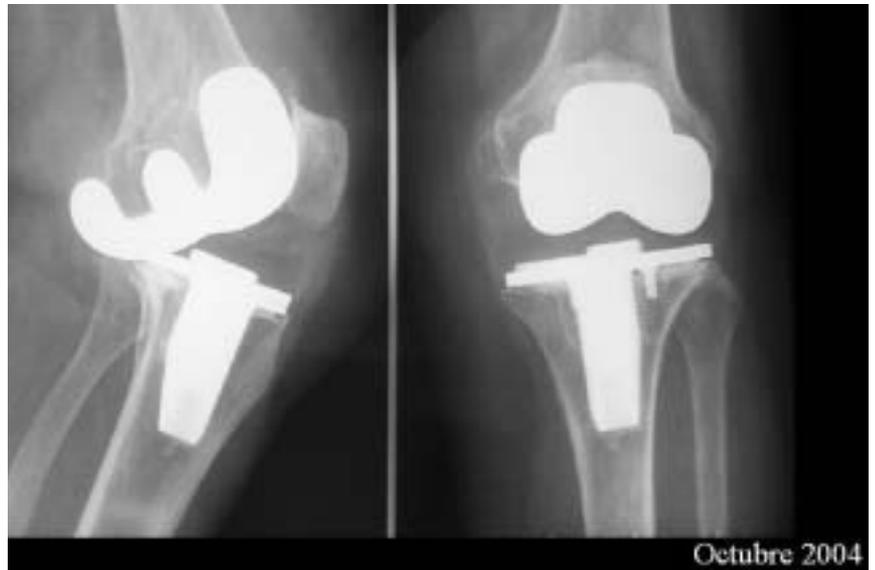
Figura 1. Radiografía AP y Lateral preoperatoria, donde se aprecia la desalineación de la articulación, el desgaste del polietileno y una aparente estabilidad de los componentes metálicos.

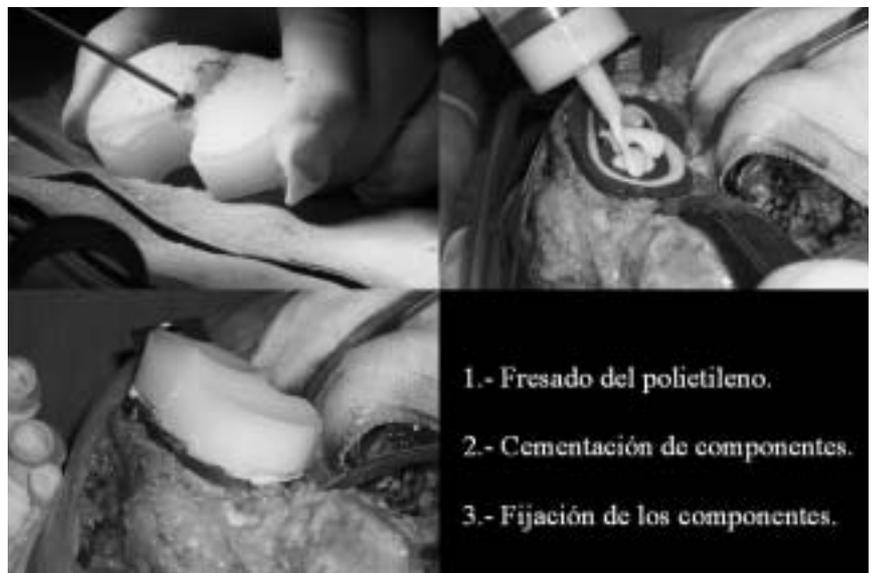
Figura 2. Fotografía quirúrgica en la que se aprecia los pasos de la intervención.

portaba la paciente, realizándose un tallado de la zona inferior para que se adapte a la elevación longitudinal de la bandeja metálica. Se lava profusamente para evitar la presencia de partículas. Se cementa, se fija el componente y se comprueba la estabilidad del sistema y la correcta movilidad (Fig. 2). El postoperatorio transcurre sin alteraciones. En la última revisión a los veinticuatro meses de la cirugía la paciente está asintomática, no usa muletas, está muy contenta con los resultados de la cirugía con una extensión de 0° y una flexión de 90° (Fig. 3). El estudio radiológico no indica signos evidentes de aflojamiento y

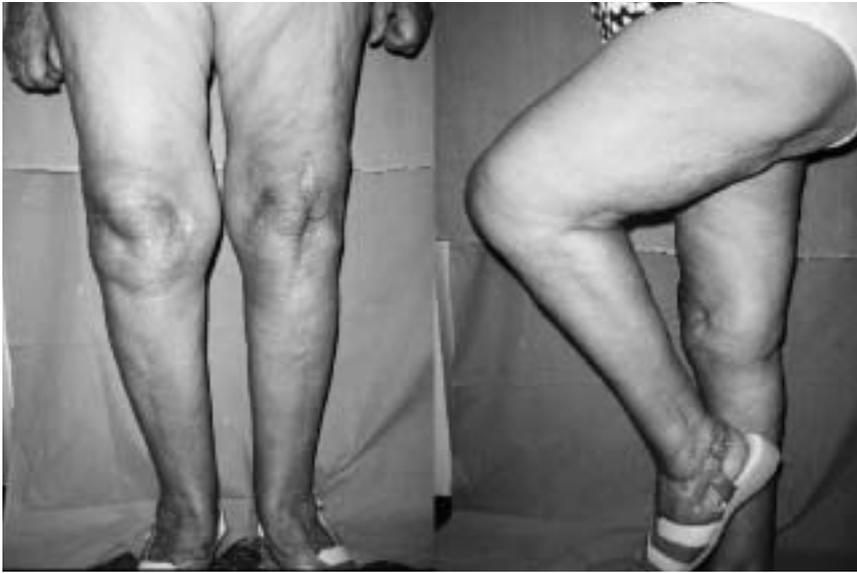
Figura 3. Imagen clínica en donde se aprecia la flexión y extensión de la rodilla a los 24 meses de evolución.

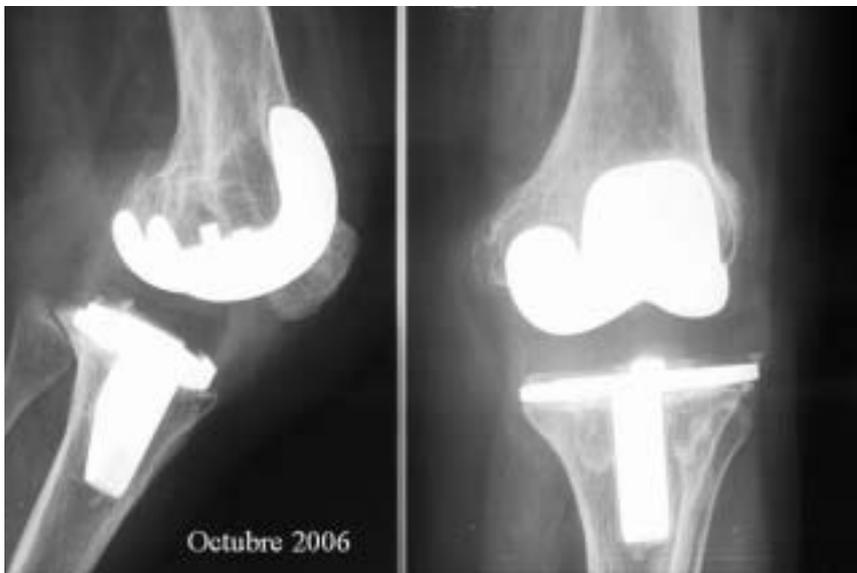
Figura 4. Radiografía AP y Lateral a los 24 meses de la intervención. No se aprecian cambios respecto de la preoperatoria.

no hay cambios respecto de la radiografía preoperatoria (Fig. 4).
