Fallo recurrente tipo IV de un inserto acetabular retentivo sin disociación del anillo de bloqueo.

SERVICIO DE CIRUGÍA ORTOPÉDICA, HOSPITAL GENERAL DE ELDA
ELDA, ALICANTE.

Recurrent type IV failure of a constrained acetabular liner without dissociation of the locking ring.

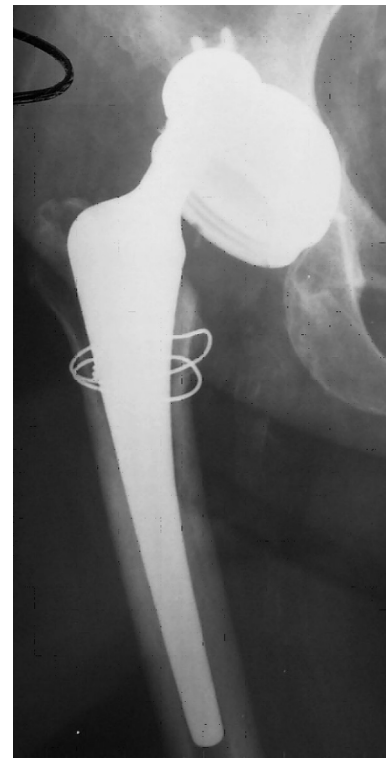
Figura 2. Radiografía de la primera luxación con inserto retentivo, sin desacople del anillo de bloqueo.

En octubre de 2008 (75 días después), se produjo una tercera luxación tras una caída, refiriendo que había tomado doble dosis de antidepresivos una hora antes. Las radiografías mostraron (Fig. 2) luxación de la cabeza no estando el anillo de bloqueo desprendido del inserto. No siendo posible la reducción cerrada se realizó quirúrgicamente confirmándose la integridad del sistema de retención pero presentando el anillo de bloqueo una pequeña muesca en el polo superior de la porción metálica y deformidades plásticas en el polo inferior de la porción de polietileno (Fig. 3). Estos hallazgos sugerían que había habido impacto entre dicho anillo y el cuello femoral, achacándose a la energía de la caída, por lo que se procedió al recambio de la cabeza femoral y del inserto nuevamente retentivo. Se reparó la musculatura abductora y se retiró el cerclaje. Tras la reducción, no se observó choque del cuello en flexión de 90°. Se colocó sistema de abducción por 2 semanas y tras ello, alta con restricción de la movilidad.

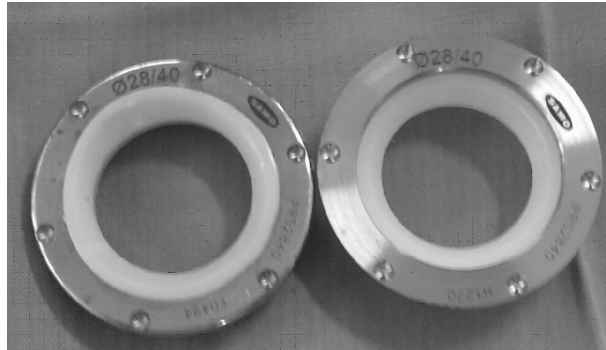
Figura 3. Fotografía del anillo de bloqueo retirado (derecha) mostrando deformación del polo inferior de la porción de polietileno, comparado con un anillo no utilizado (izquierda).

Nosotros sólo hemos encontrado 2 casos descritos de fallo tipo IV similar al nuestro, aunque ambos con el modelo Osteonics^{13,18}. Además, en nuestro caso no había desacople entre el anillo de bloqueo y el inserto. Los hallazgos intraoperatorios sugieren que en la flexión máxima se produjeron impactos entre el cuello femoral y el borde del inserto, actuando el cuello-cabeza a modo de palanca y produciendo la luxación posterior tras deformidad plástica del anillo retentivo.

Un mes después de la revisión, la paciente sufrió una cuarta luxación al intentar levantarse de la cama. Las radiografías eran similares a la ocasión anterior. Se decidió nueva revisión acetabular pues el vástago femoral estaba bien fijado y en correcta posición. En la intervención, nuevamente se encontró el anillo de bloqueo firmemente encastrado en el inserto, con las mismas marcas y deformidades. Se retiraron la cabeza y los componentes acetabulares. Se realizó fresado a 53 mm y tras injerto óseo esponjoso, se colocó el sistema acetabular no cementado M2a Magnum (Biomet, Warsaw, IN, USA), metal-metal, con mega-cabeza de 48 mm. Tras reducción era estable a 90° de flexión y 45° de rotación interna. Se utilizó sistema de abducción por 2 semanas, carga progresiva con andador y alta a los 16 días.

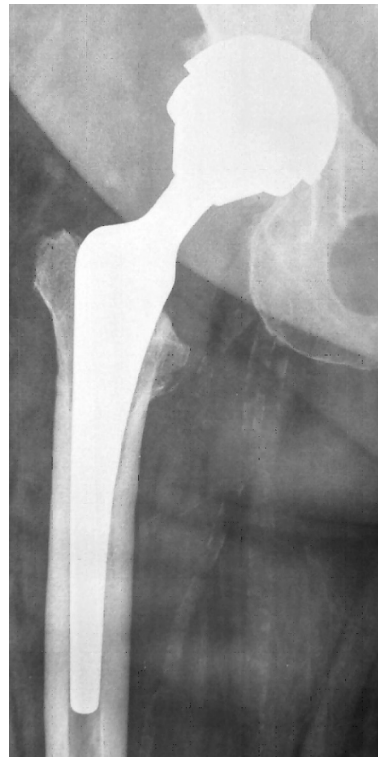
En la última cita, aproximadamente al año y medio de la prótesis primaria, no se apreciaron aflojamientos (Fig. 4), la paciente andaba con ayuda de un bastón y la exploración física sugería que la cadera era estable.

Figura 4. Radiografía al año y medio tras la última revisión, con mega-cabeza.
