# Estudio a corto plazo en artroplastia total de cadera no cementada con par de fricción cerámica-cerámica

## Short-term result in cementless total hip arthroplasty with ceramic on ceramic bearing

F.J. NISTAL RODRÍGUEZ, M.F. GARCÍA ALONSO, G. USEROS MILANO, M. ZAZO ESPINOSA, R. RAMOS GALEA  
SERVICIO DE CIRUGÍA ORTOPÉDICA Y TRAUMATOLOGÍA. HOSPITAL UNIVERSITARIO RÍO HORTEGA DE VALLADOLID

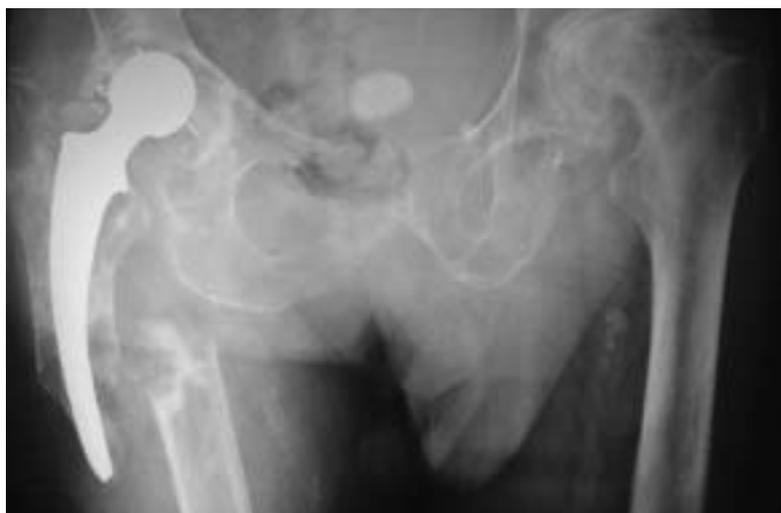
**Figura 1.** Rotura periprotésica asociada a la osteólisis secundaria a reacción a cuerpo extraño provocada por las partículas de desgaste de los pares de fricción.

**Introducción.** La causa mas frecuente de fracaso a largo plazo de una prótesis total de cadera es el aflojamiento aséptico (1).. Las partículas resultantes del desgaste y, especialmente las del polietileno, son los responsables de la reacción biológica que lleva a la reabsorción ósea, y el consiguiente aflojamiento de los implantes (2) (Fig.1).

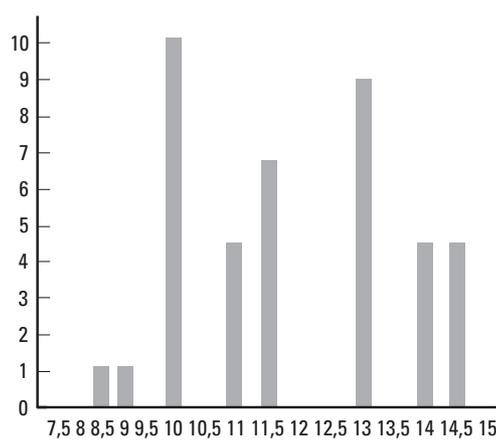
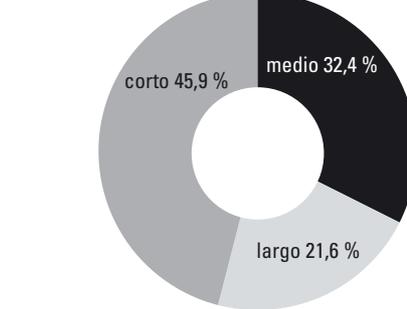
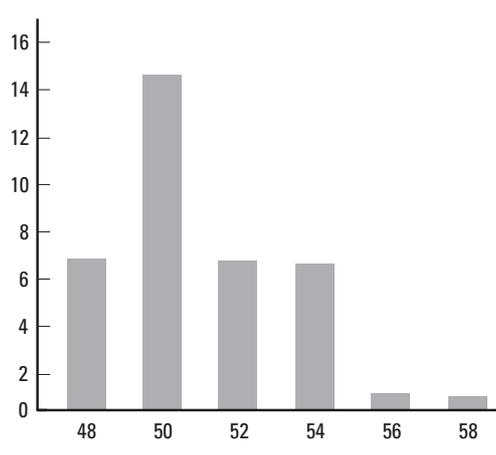
Figura 2. Datos de los componentes implantados: a) vástago, b) cuello, c) cotilo.

El vástago mas utilizado fue el de 10 mm, el cotilo de 50 mm y el cuello corto (Fig. 2).

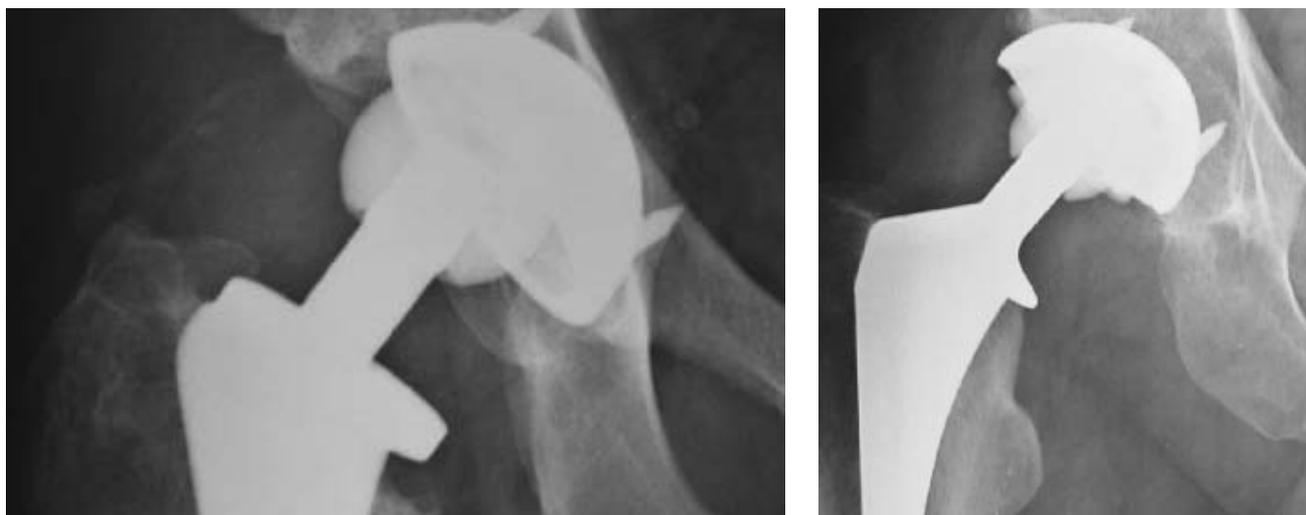
**Figura 3.** Desgaste del polietileno con par de fricción diferente (izquierda). Par cerámica-cerámica (derecha)

En nuestra serie no podemos identificar ningún caso de desgaste precoz que si pudimos observar con otros pares de fricción (Fig. 3).

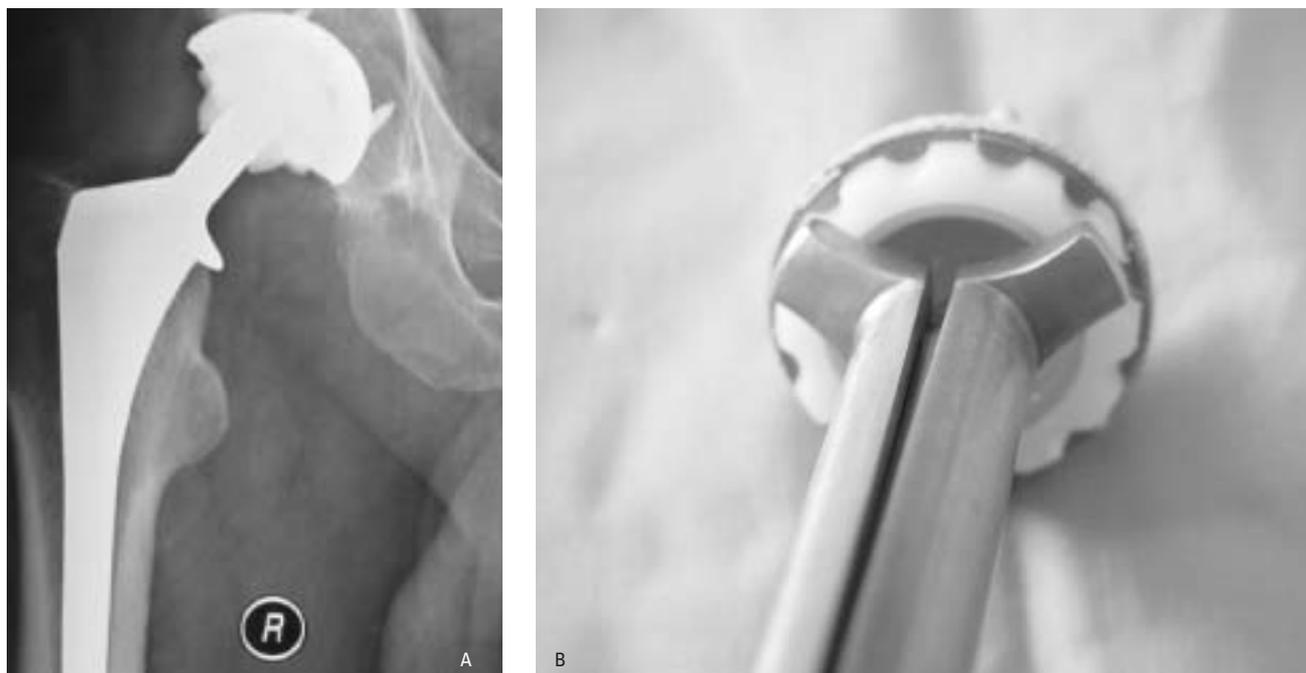
**Figura 4.** En el par cerámica-cerámica es importante una estricta observación durante la intervención a) Osteotomía conservadora del cuello femoral y orientación de los componentes b) Utilizar el instrumental adecuado para evitar dañar la cerámica.

La impactación de los componentes y su manipulación durante el acto quirúrgico es crítico especialmente la colocación de la cabeza en el cuello protésico (18) y la impactación del componente cotiloideo que puede originar fisuras del borde (12,18) (Fig.4).
