# Actualización en osteonecrosis y fractura de rótula tras prótesis total de rodilla.

## Resumen.

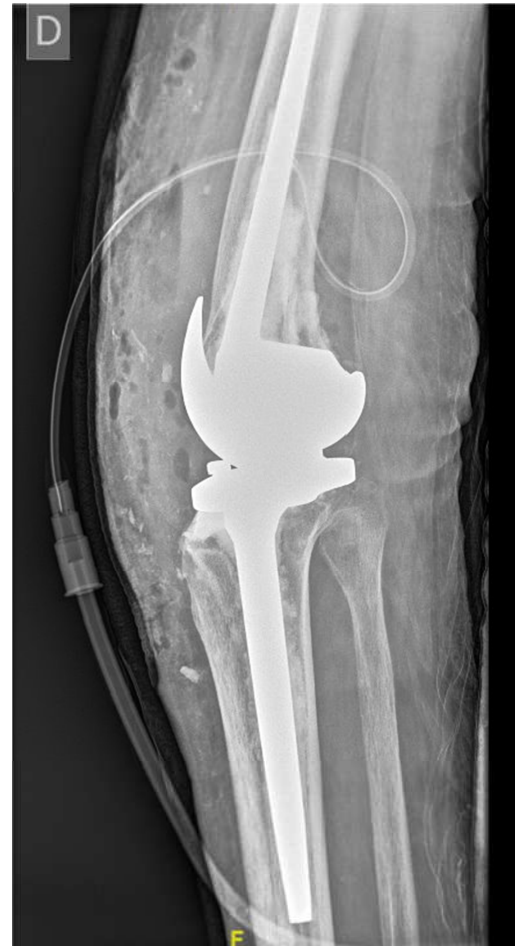
**Figura 3:** Patelectomía total tras fractura rotuliana asociada a osteonecrosis.

estos casos la fijación interna con cerclajes de alambre ya que la tasa de no uniones alcanza el 92% de casos lo que conlleva malos resultados clínicos, puesto que los fragmentos avasculares rotulianos tienen muy poco potencial de curación<sup>3,9,13</sup>. Aunque la patelectomía completa proporciona en estos casos un buen alivio del dolor y una buena movilidad, provoca una disminución llamativa de la fuerza del cuádriceps al disminuir el momento del brazo de palanca del aparato extensor<sup>38</sup>.

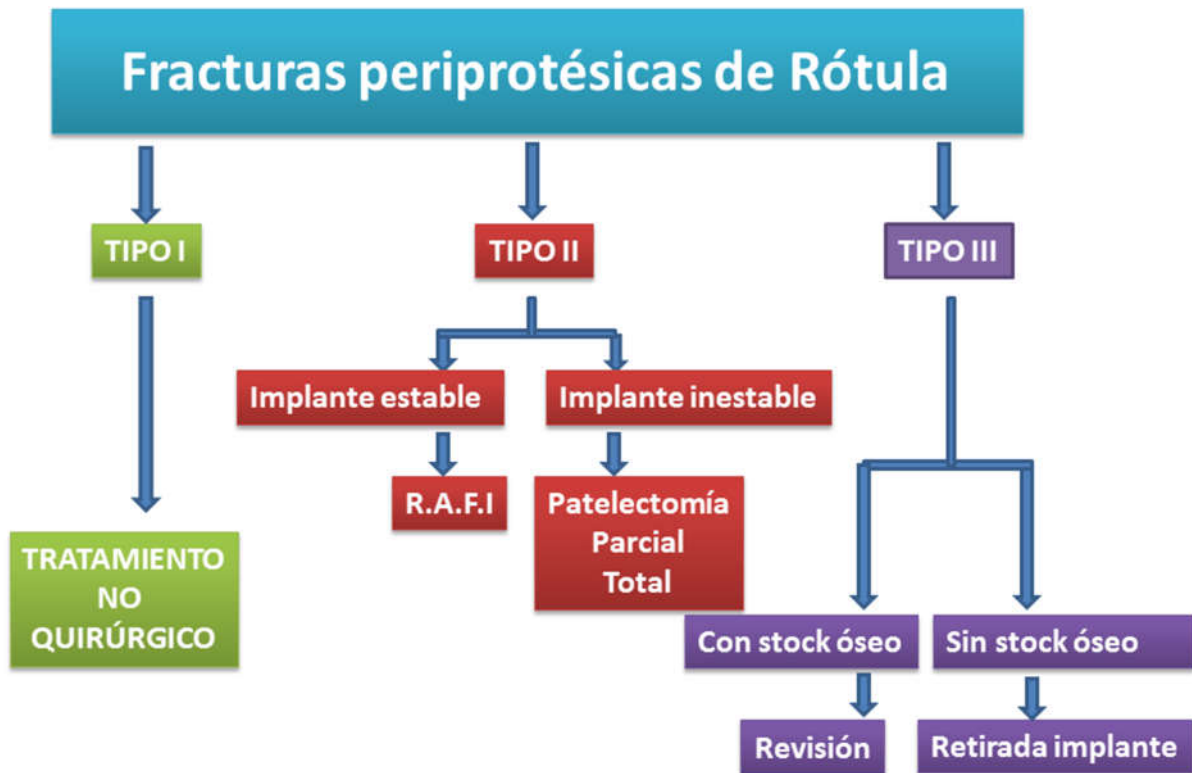
Figura 4: Algoritmo de tratamiento.

- En el tipo III Tipo 3 en que el mecanismo extensor está íntegro y el implante es inestable es suficiente el tratamiento quirúrgico con la retirada del botón rotuliano, si el remanente óseo es escaso (3a), o su sustitución si la reserva ósea es adecuada<sup>40</sup>. En cuanto al manejo del déficit de stock óseo severo, que impide la inserción de un nuevo implante rotuliano, también se dispone de diseños con implantes biconvexos o implantes con una superficie de tantalio poroso (Fig. 4).
