Rotura tardía de cabeza de cerámica en artroplastia de cadera con par de fricción cerámica-polietileno

Delayed fracture of the femoral head inceramic-on-polyethylene total hip arthroplasty

M.A. SUÁREZ-SUÁREZ, M.A. ÁLVAREZ VEGA, A. MURCIA MAZÓN, L. RODRÍGUEZ LÓPEZ, G. ACEBAL CORTINA
SERVICIO DE CIRUGÍA ORTOPÉDICA Y TRAUMATOLOGÍA. HOSPITAL DE CABUEÑES-GIJÓN.. ASTURIAS

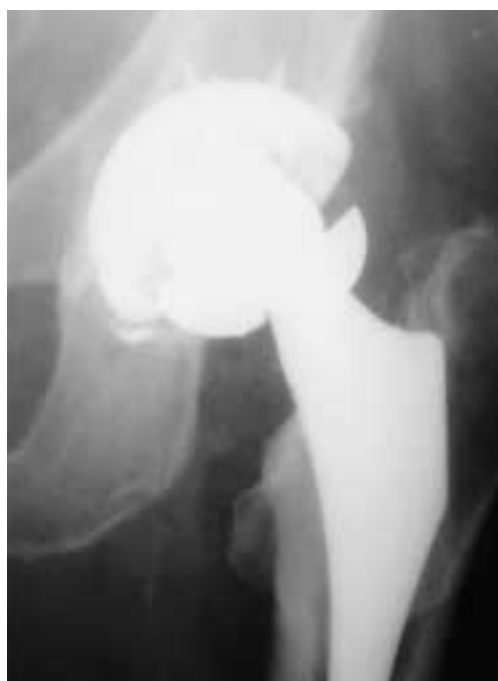
Figura 1. Radiografía anteroposterior con rotura de la cabeza de cerámica (prótesis ABG-I) a los 11 años de haber sido implantada.

Los estudios radiográficos mostraron rotura del componente cefálico de la prótesis y el paciente ingresó para cirugía de revisión (Fig. 1 y 2).

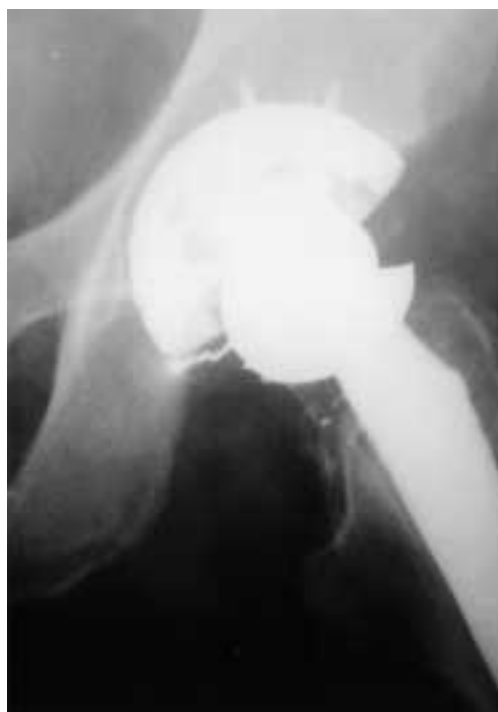
Figura 2. Radiografía lateral con fractura de la cabeza protésica.

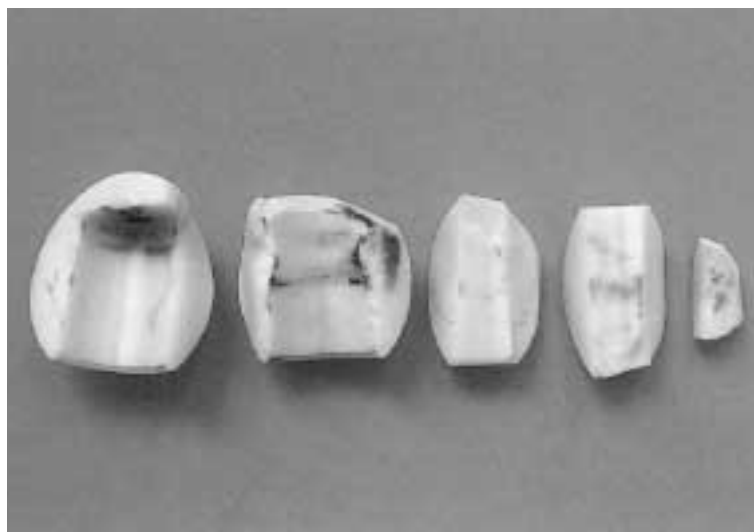
En la intervención se objetivó una pseudo-cápsula con fluido negruzco por metalosis, rotura conminuta de la cabeza femoral (Fig. 3), fisuras y desgaste de la superficie del polietileno, componente acetabular y femoral estables, y ausencia de deterioro evidente de la unión cervico-cefálica del cono Morse. Se procedió a extirpar el tejido metalósico, reemplazar el componente modular de polietileno por otro del mismo tamaño, y a sustituir la cabeza por otra con el mismo diámetro (28 mm) pero metálica (cromo-cobalto).

En el caso presentado coinciden varios factores de riesgo: el paciente tenía cierto grado de obesidad (96 Kg), portaba una cabeza de zirconio de sólo 28 mm de diámetro y la prótesis había sido implantada 11 años antes. Todo ello puede haber determinado la presencia de diferentes tipos de partículas sueltas (de hueso, de la hidroxiapatita del recubrimiento bioactivo, de polietileno, de metal e incluso de la propia cerámica por desgaste)

Figura 3. Fragmentos de la cabeza de cerámica rota.

que, probablemente, hayan ido produciendo micro-fisuras o micro-irregularidades en la superficie de la cabeza de cerámica a lo largo del tiempo, de forma que, ante un traumatismo mínimo sobre la extremidad, se haya producido la rotura de la cabeza.

gidas en la literatura, el manejo de la fractura de la cabeza de cerámica incluyó la exéresis del tejido de granulación periarticular y su reemplazo por una de metal, no habiéndose utilizado una nueva cabeza de cerámica por posibles alteraciones no visibles en el cono Morse que podrían producir una nueva rotura (1,7,18,21,24). Al tratarse de un acetábulo no cementado, modular y estable, y ante la posibilidad de que el polietileno tuviese partículas de cerámica incrustadas (que son muy abrasivas y generarían gran desgaste del mismo), se procedió a reemplazar el polietileno del interior de la cúpula metálica (18,20,21,24). No se planteó la posibilidad de revisar el componente fe-

moral por ser estable y por no existir incompatibilidad en el cono Morse para utilizar una cabeza metálica.

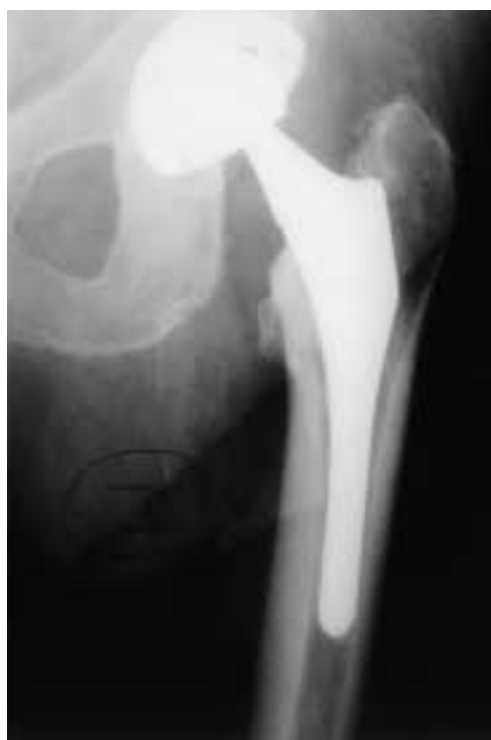
Con 3 meses de seguimiento, el control radiográfico es satisfactorio (Fig. 4), el paciente es independiente para todas las actividades de la vida diaria, no presenta dolor y su función articular es similar a la que presentaba antes de la cirugía de revisión.

Figura 4. Radiografía postoperatoria tras sustituir la cabeza de cerámica rota por una de metal.
