Masa pélvica tras una artroplastia total de cadera. Una complicación rara del polietileno

INTRAPELVIC MASS AFTER TOTAL HIP ARTHROPLASTY. A RARE COMPLICATION DUE TO POLYETHYLENE

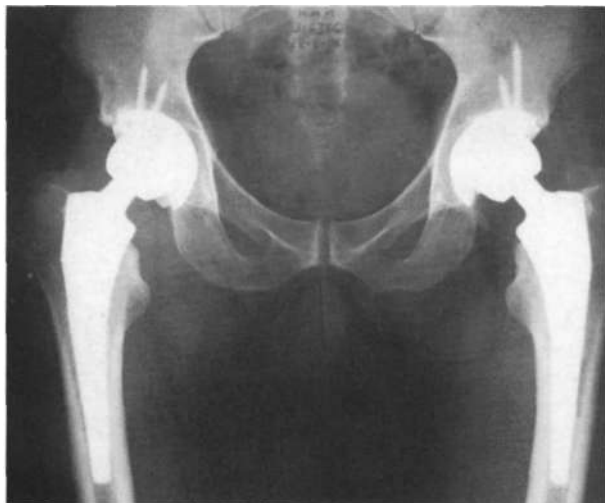
Figura 1. Exploración radiológica de la pelvis en anteroposterior: ATC no cementada sin signos de aflojamiento del componente acetabular.

En la exploración radiológica de la cadera derecha no había signos de aflojamiento de los componentes protésicos (Fig. 1). En el estudio isotópico había un aumento de captación a nivel del trocánter mayor. El estudio arteriográfico realizado a través de la arteria femoral izquierda fue normal. La TAC de la pelvis demostró una tumoración quística gigante lobulada en la fosa ilíaca derecha. Las imágenes de RMN mostraron una masa quística de unos 9 x 5 x 5 cm en la parte medial y anterior del músculo psoasíliaco (Fig. 2).

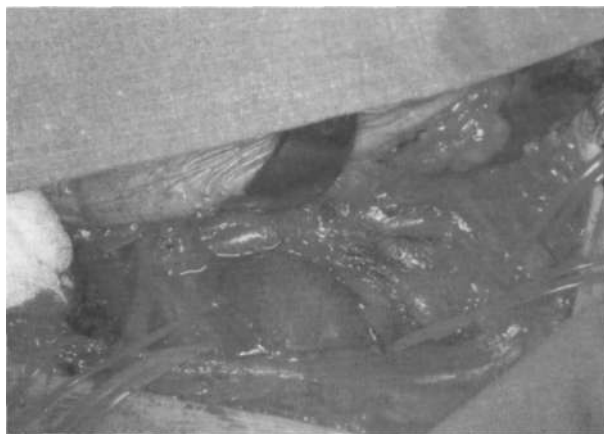
Figura 3. Una masa quística fue disecada en la región inguinal por detrás del psoas y el nervio crural.

Se intervino quirúrgicamente en noviembre de 1996 a través de una incisión ileoinguinal de Judet y Letournel. Se aspiró el contenido amarillento y turbio del quiste con algunas partículas. Se realizaron cultivos para aerobios y anaerobios, micobacterias y hongos, los cuales fueron todos negativos. Se reseco la tumoración quística en la región inguinal, localizada entre el músculo psoas y el nervio crural. La arteria femoral estaba desplazada muy medialmente (Fig. 3). La resección fue parcial debido a su tamaño y localización, pues estaba distal al ligamento inguinal. El estudio anatomopatológico de la pared quística presentaba una reacción a cuerpo extraño de partículas de PE, con una infiltración histiocitaria. Había partículas pequeñas de PE en
